まちの防犯診断 報告レポート

診断地区 名古屋市南区道德学区

実施日 2023年 9月14日(木)

実施者 矢追 敏、木下 幸多

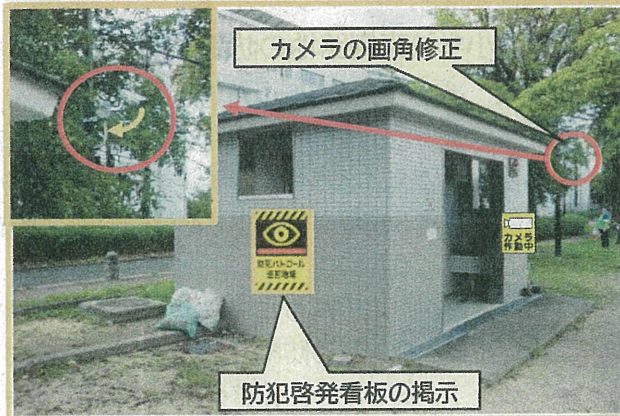
A-3 診断結果（現状の問題点と対策）

道徳公園南側トイレの防犯対策

- 現状：懸念される子供を対象とした連れ込み事案の発生を抑止するため、公衆トイレには非常押しボタンや警報ブザー付き回転灯が整備され、かつ、直近には防犯カメラも設置されていますが、それを周知する必要があります。
- 対策：「防犯カメラ作動中」「防犯機器作動中」等の防犯啓発看板を目立つように掲示することをお奨めします。併せて、既存の防犯カメラは、プライバシーに配慮しつつ、公衆トイレの出入口付近の状況が映る画角にすることをお奨めします。

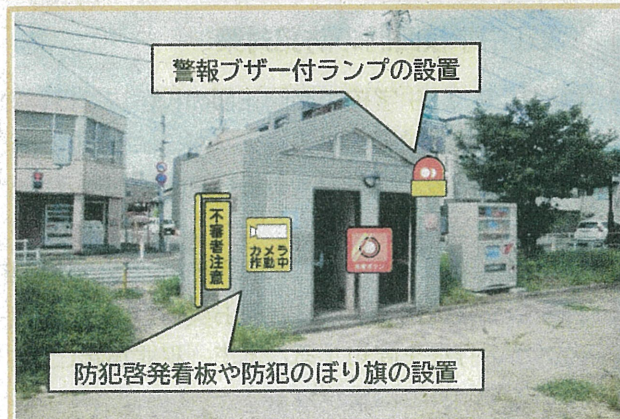
A-4 診断結果（現状の問題点と対策）

道徳公園西側トイレの防犯対策

- 現状：車道に面し、不特定多数の方々に利用されることが多く、犯罪が起こりやすい環境ですが、公園西側公衆トイレでは、上記のような防犯設備はありませんでした。
- 対策：上記の公衆トイレと同様に、非常押しボタン、警報ブザー付き回転灯及び防犯カメラを整備することをお奨めします。併せて、防犯啓発看板を掲示することで、さらに犯罪抑止効果が高まります。

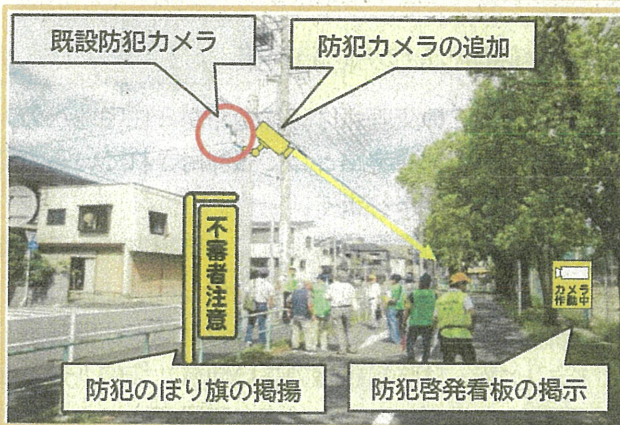
A-5 診断結果（現状の問題点と対策）

道徳公園北西部周辺の防犯対策

- 現状：道徳公園西側の歩道は、小学校の通学路に指定されています。通学状況を見守る防犯カメラとして、南向きは撮影されていますが、大きな樹木により見通しが悪くなっている北向きにも対策が必要と思われます。
- 対策：既存の防犯カメラ（南向き）の背面に、防犯カメラ（北向き）を増設することをお奨めします。併せて、公園北西部周辺にも「防犯カメラ作動中」等の防犯啓発看板の掲示や防犯のぼり旗を目立つように掲揚することで犯罪抑止に繋がります。

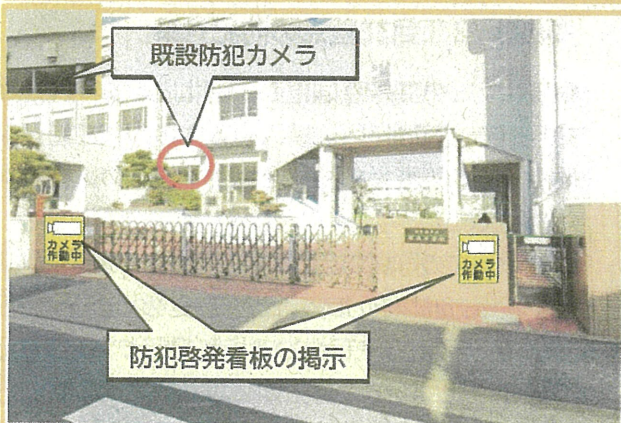
A-6 診断結果（現状の問題点と対策）

道徳小学校正門の防犯対策

- 現状：道徳小学校正門は校舎に防犯カメラが設置されていますが、カメラが目立たない状態であるため、防犯カメラの存在を周知することが必要だと感じました。
- 対策：門の周辺に「防犯カメラ作動中」等の防犯啓発看板を目立つ場所に複数掲示することをお奨めします。このことで不審者の侵入抑止の効果が向上します。

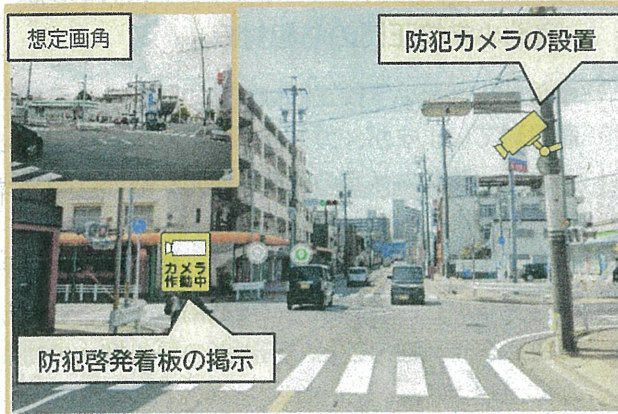
B-2 診断結果（現状の問題点と対策）

泉楽通2丁目交差点の防犯対策

- 現状：この交差点は東西・南北に走る幹線道路の交差点で、道徳学区に進入するための入り口となる地点です。不審者の侵入を抑止するための防犯対策が必要です。
- 対策：左の写真の街路灯に防犯カメラを設置する（交差点方向に向けて）ことをお奨めします。併せて、防犯啓発看板を目立つように掲示することで、不審者を近づけない防犯効果が期待できます。

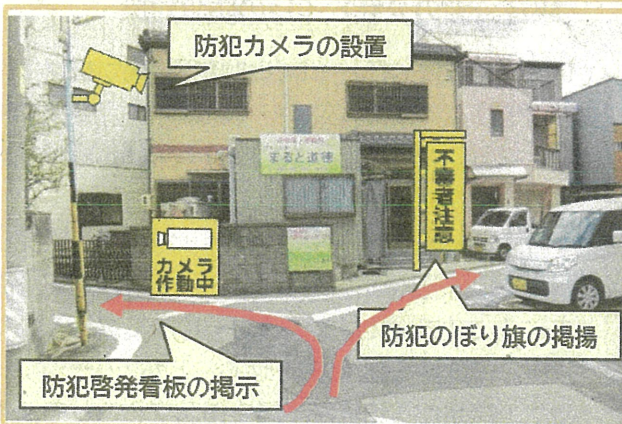
B-4 診断結果（現状の問題点と対策）

見通しの悪い道路の防犯対策

- 現状：この周辺の道路は、道幅が狭く曲がりくねっています。さらに、見通しが悪く人目も無いので、防犯対策が必要です。
- 対策：左の写真の防犯灯に、防犯カメラを設置する（交差点に向けて）ことをお奨め致します。併せて、周囲に「防犯カメラ作動中」「不審者注意」等の防犯啓発看板を掲示することで犯罪抑止に繋がります。

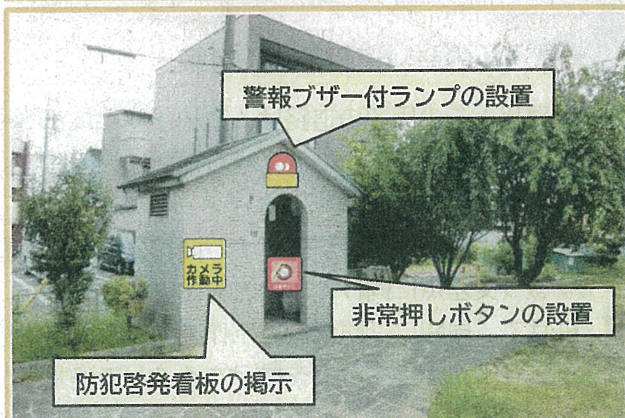
B-6 診断結果（現状の問題点と対策）

観音公園の公衆トイレの防犯対策

- 現状：この公衆トイレには防犯設備が整備されていませんでした。公衆トイレは不特定多数に利用されることから犯罪が起こりやすいと思われるので特に対策が必要です。
- 対策：公衆トイレ内に非常押しボタンを設置し、トイレの外側壁面に警報ブザー付き回転灯を設置することをお奨めします。万一の際には音と光で警告し、危険を周囲に知らせることができます。また、周囲に防犯啓発看板を掲示することで、不審者の侵入、犯罪抑止に繋がります。

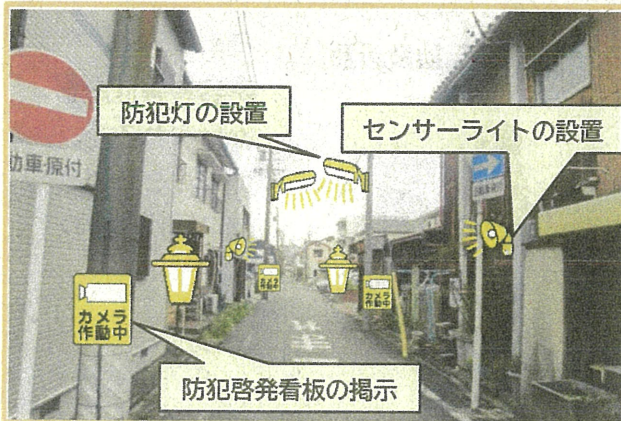
B-7 診断結果（現状の問題点と対策）

住宅地域の防犯対策①

- 現状：この地域の道路は全般的に道幅が狭く、防犯灯による照明が少ないことから、夜間の侵入盗対策が必要です。
- 対策：防犯灯を増設することで、この道路の明るさを確保することをお奨めします。防犯灯を増設するのに時間がかかる場合は、センサーライトや住宅の門灯を点灯するなど、少しでも明るい環境を作り出すことが重要です。また、防犯啓発看板を目立つ箇所に掲示をすることで、不審者の犯罪抑止につながります。

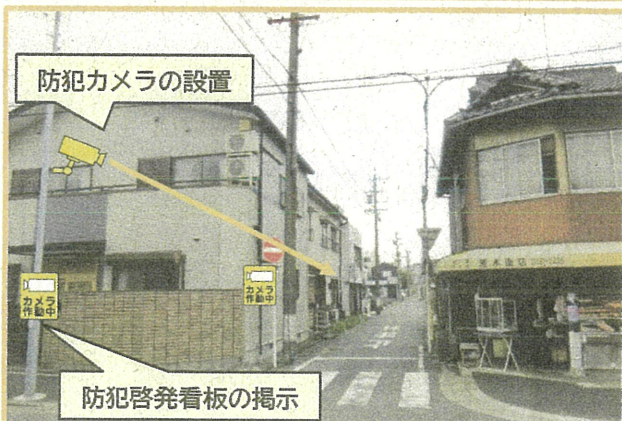
B-8 診断結果（現状の問題点と対策）

住宅地域の防犯対策②

- 現状：この一方通行出口は観音公園に繋がっています。不審者は自動車以外にも徒歩で行動することもあり、住宅地域の出口にも監視の目を光らせ侵入を抑止する対策が望まれます。
- 対策：左の写真の街路灯に防犯カメラを設置する（道路出口方向に向けて）ことをお奨めします。併せて、防犯啓発看板を周囲の目立つ場所に掲示することで、「防犯意識の高い地域」に侵入したと不審者に思わせることにより防犯効果が期待できます。
